ACUEDUCTOS DE NASCA

FORMULARIO DE PRESENTACIÓN
LISTA INDICATIVA

Lima, mayo 2019

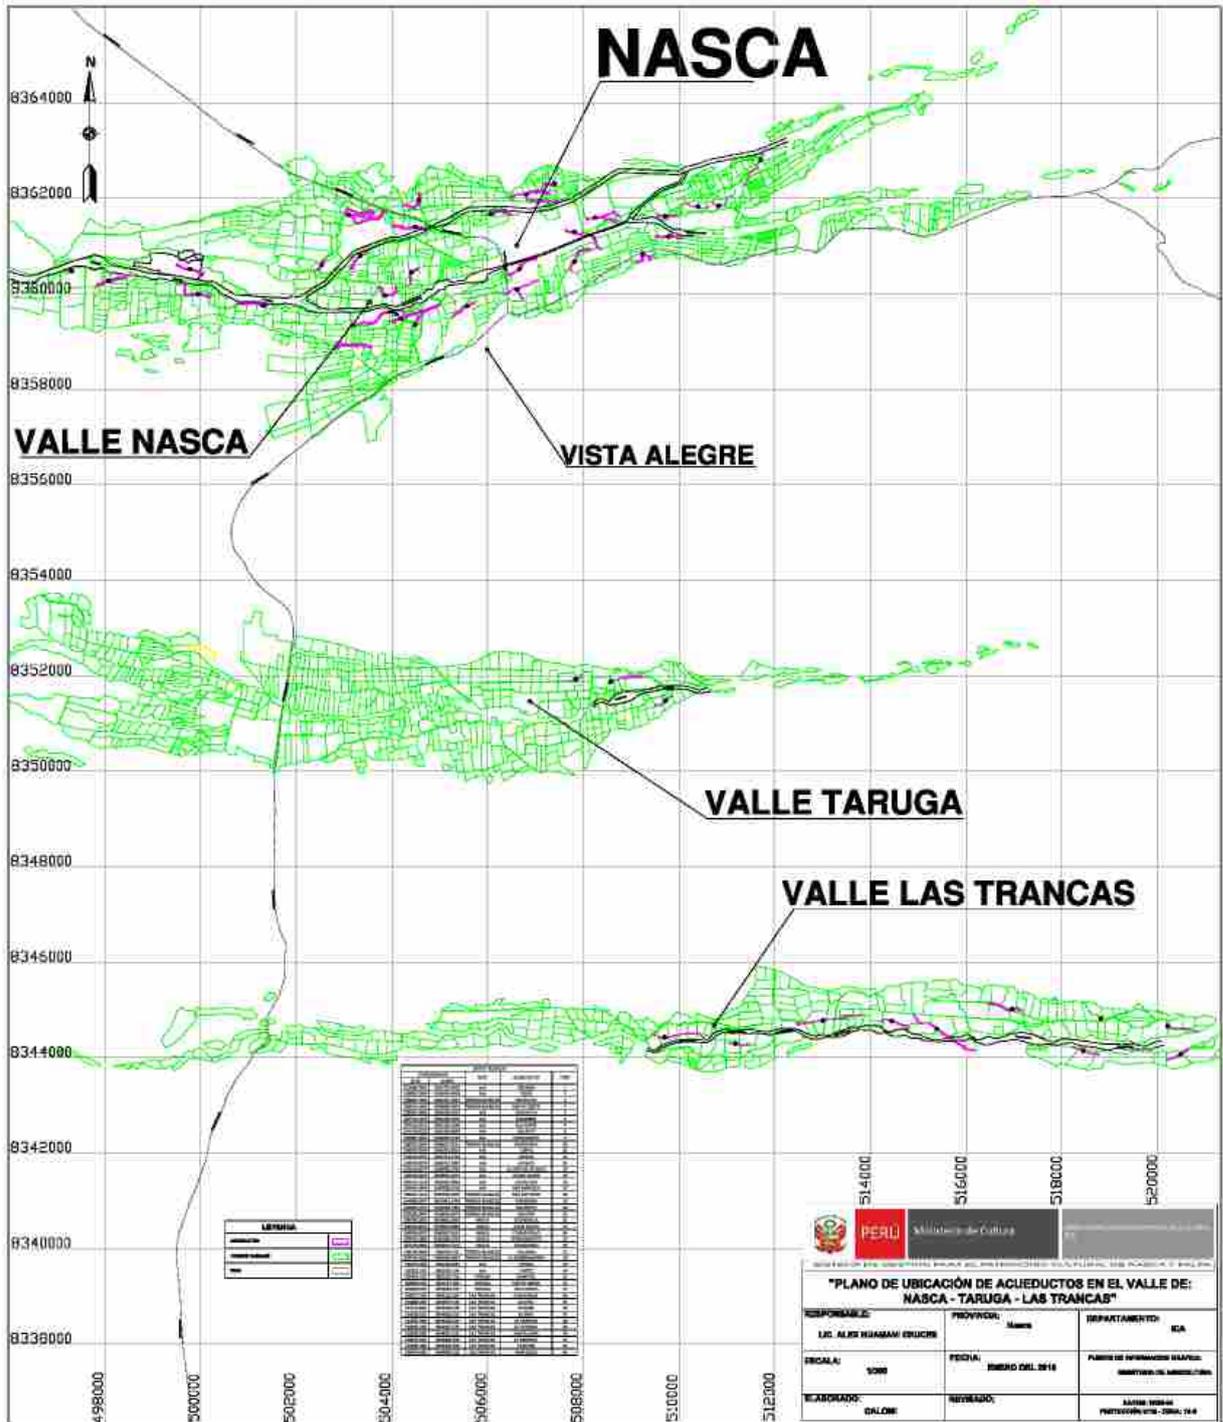
Figura 1. Plano de ubicación de los Acueductos en los valles de Nasca, Vista Alegre, Taruga y La Trancas. (Fuente: Ministerio de Cultura del Perú).

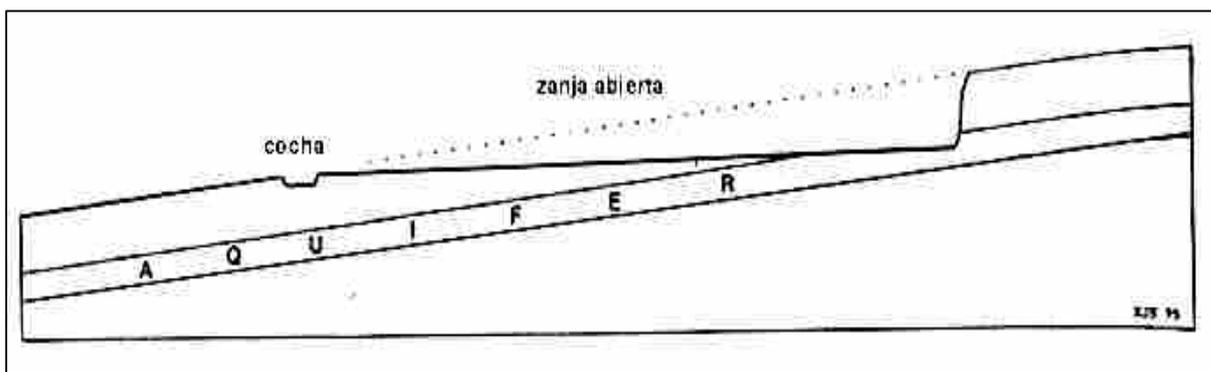
Figura 2. Esquema de acueducto tipo zanja abierta. Grafico elaborado por Lazo, 1997. (Tomado Berghuber, 2005).

En su construcción básicamente se han identificado dos técnicas: una a tajo abierto y otra en socavón (Schreiber y Lancho 2006). La primera consiste excavar una zanja horizontal y abierta de profundidad variable, hasta intersectar el nivel del agua subterránea, de modo tal que el agua filtraba en la zanja y a través de esta era reconducida hasta la superficie, acopiándose en un reservorio excavado en el suelo (Negro, 2018). La base de la zanja base tiene en promedio 1.00 m de ancho abriéndose hacia la parte superior alcanzando en algunos casos los 10.00 m por lo cual se construyeron bermas laterales, a manera de un escalón, que servían para facilitar el acceso al canal de agua y como plataforma intermedia para acumular los sedimentos provenientes de la limpieza anual.

El recorrido tiene curvas sinuosas y a veces con cambios de direcciones bruscas para controlar la velocidad del tránsito del agua fluyente. Los muros delimitantes que funcionan como de contención, fueron construidos ligeramente inclinados hacia afuera para prevenir los derrumbes. Sus paredes fueron revestidas con piedras de río para evitar desmoronamientos y canalizar el agua en una sola dirección; colocados de tal manera y sin aglomerante alguno, que han resistido los embates de la naturaleza. El material empleado fueron los cantos rodados de origen fluvial con muy poca argamasa de modo que el agua subterránea pudiera filtrar a través de ellas. Con frecuencia se construyeron canales cortos, que intersectaban más o menos en ángulo recto con el canal principal, que localmente se denominan “cangrejeras” y que tuvieron por finalidad aumentar la cantidad de agua que filtraba desde el subsuelo al canal principal. (Schreiber y Lancho, 2006).

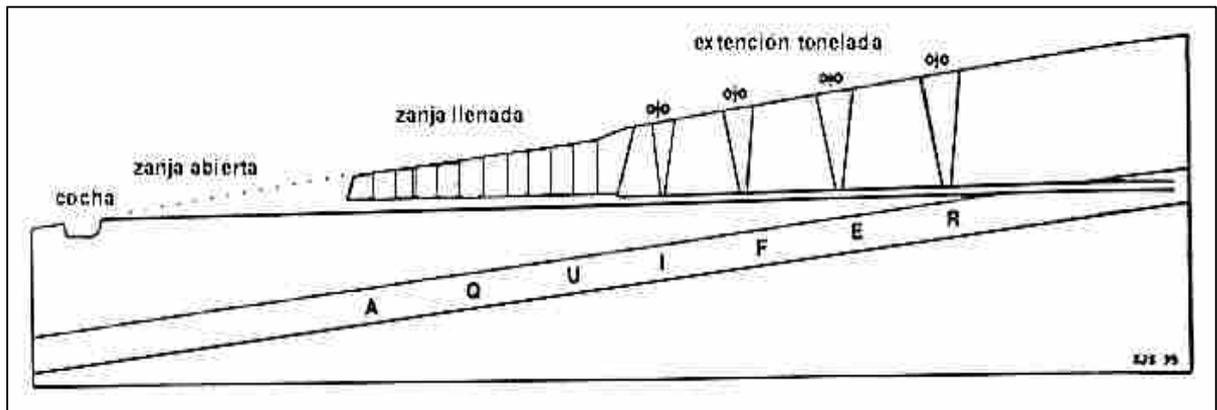
Figura 3. Esquema de acueducto tipo galería de socavón. Grafico elaborado por Lazo, 1997. (Tomado Berghuber, 2005)

La segunda variante son las Galerías de Socavón, representa el diseño más complejo por el nivel de conocimientos requeridos para su construcción. Fueron construidas como si se tratase de un túnel excavado en el subsuelo, en cuyo caso las paredes laterales de cantos rodados y la cubierta con lajas de piedra o alternativamente troncos de *huarango*, fueron colocadas como apuntalamiento mientras se avanzaba con la perforación del túnel.

En estos dos últimos casos, se construyeron respiraderos llamados también “ojos” o “chimeneas”, que se ubican a distancias variables entre 5 y 20 metros siguiendo el curso de las galerías, entre los cuales se distinguen dos tipos: uno de forma cónica cuyas paredes tienen muros de contención hechos de piedra y otro más pequeño de forma cuadrada cuyas paredes están formadas con vigas de madera de huarango, los cuales sirvieron para la entrada de aire y luz y, al mismo tiempo, para acceder al interior de las galerías y realizar los trabajos de limpieza y mantenimiento.

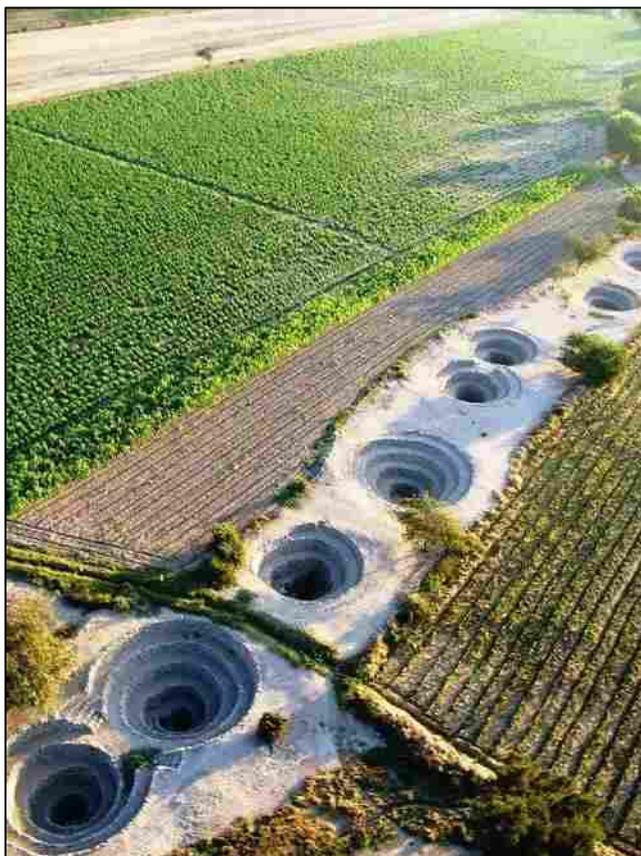
Foto 02. Vista panorámica del Acueducto de Catalloc y los campos de cultivo asociados.
Fuente: www.deperu.com

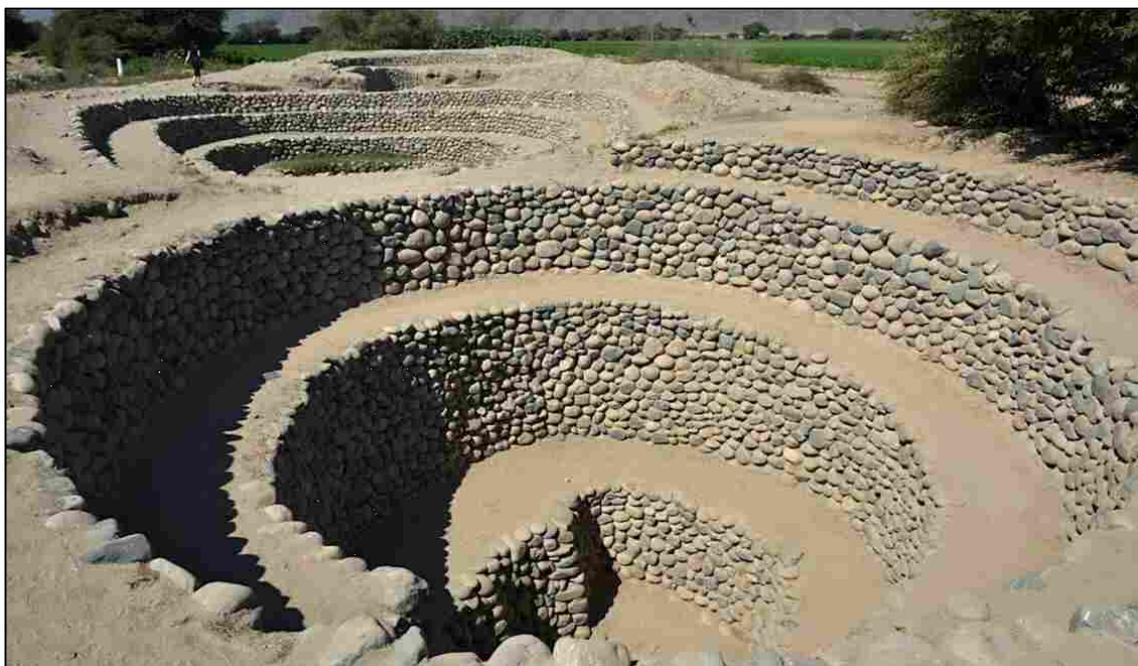
Foto 03. Detalle constructivo de las paredes de los ojos del Acueducto de Cantalloc., con paredes

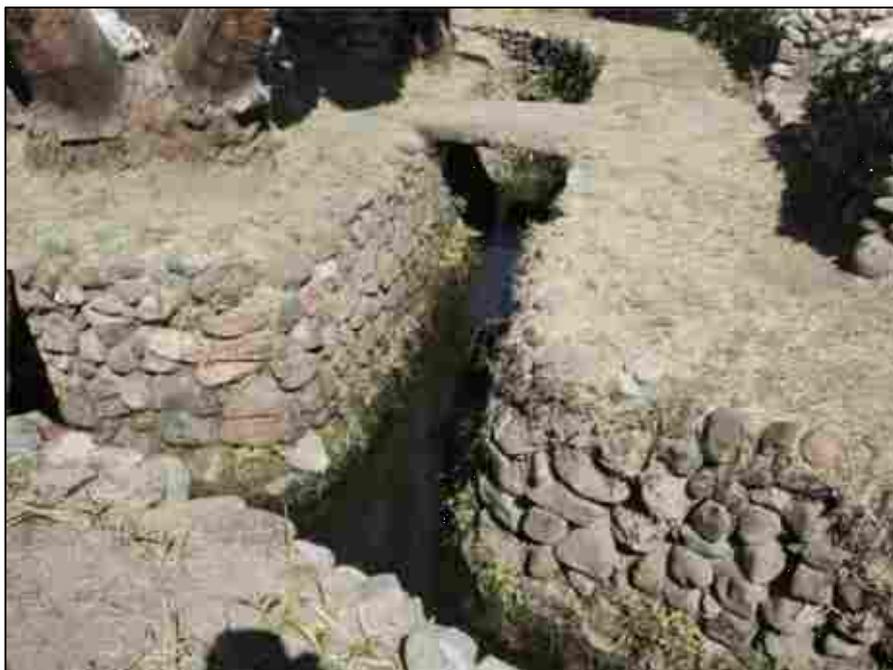
Foto 04. Disposición de los aparejos, profundidad y distribución del Acueducto de Achaco Alto.

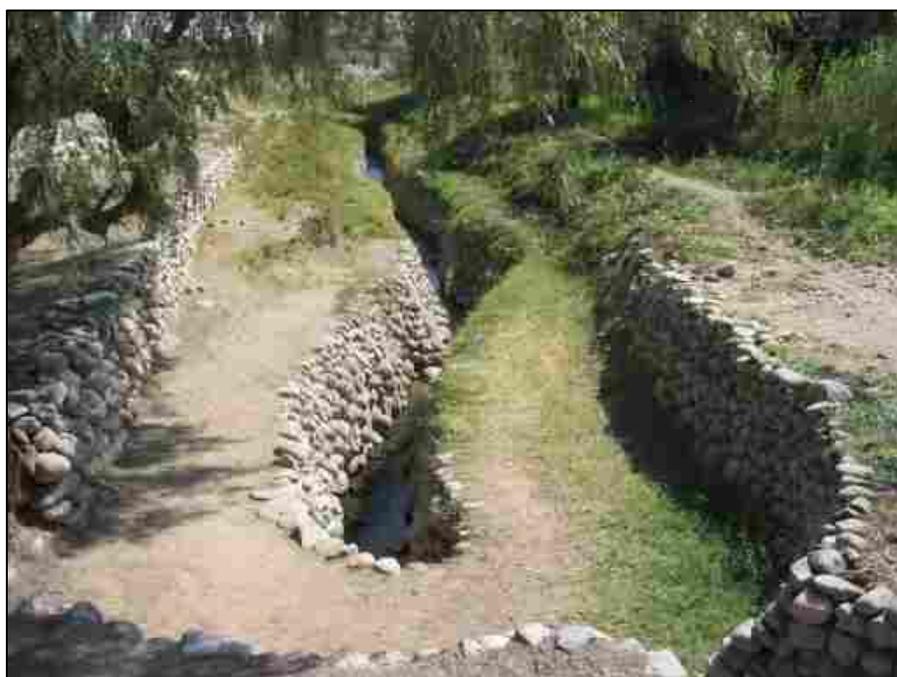
Foto 04. Acueducto de Cantaloc, en su diseño combina el canal abierto y la galería en forma de socavón. (Imagen tomada de Negro, 2018)

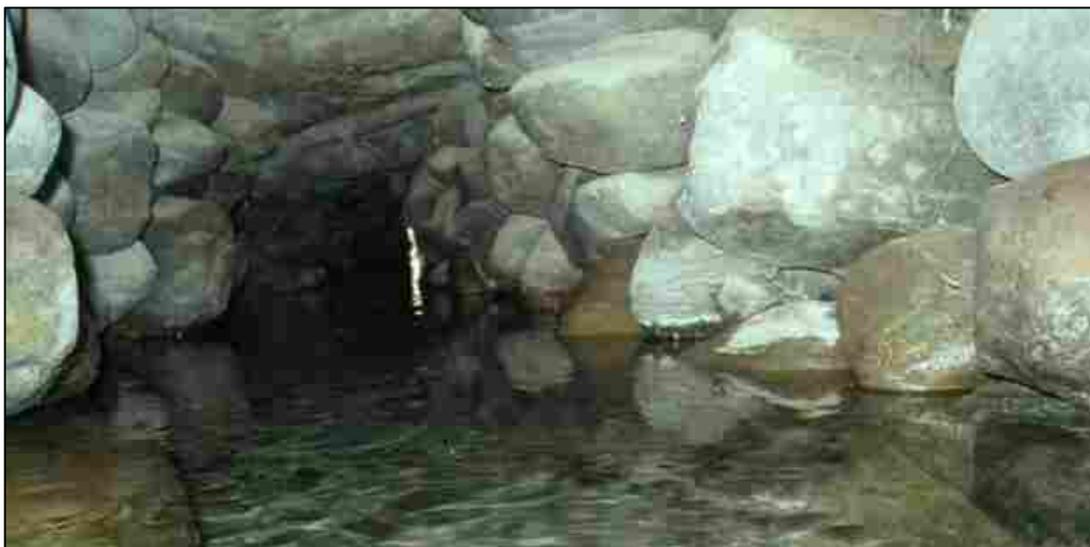
Foto 05. Detalles constructivos de acueductos con galerías subterráneas, con muros de contención con piedras y techumbre de lajas de piedra.

La segunda técnica es más compleja y presenta dos variantes. Las Galerías de Zanja Rellenada: fueron excavadas como canales a cielo abierto y después de construir los muros laterales de contención, a una altura variable, se dispone de una techumbre con lajas de piedra o con troncos del árbol *huarango*. Encima de la cubierta se rellenó la zanja con material terroso y piedras. Las galerías miden en promedio entre 100 y 300 metros, pero hay algunas mucho más largas que incluso llegan a pasar por debajo del curso actual de los ríos, como el caso del acueducto de Bisambra.

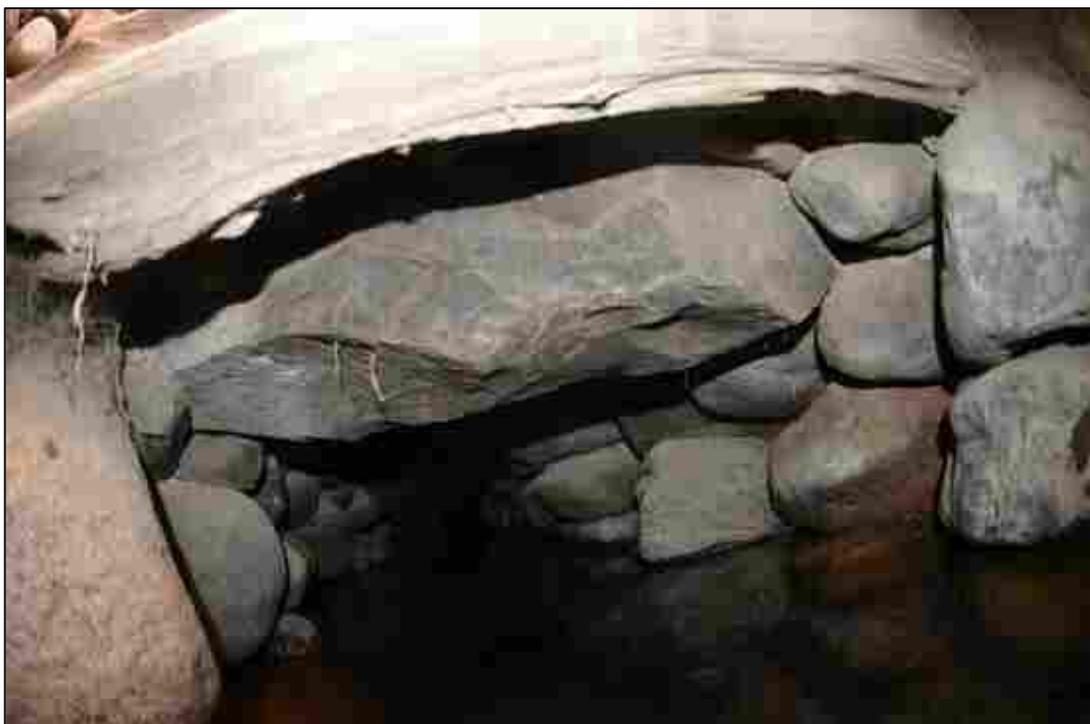
Foto 06. Detalles constructivos de acueductos con galerías subterráneas, con techumbre de lajas de piedra y troncos de huarango.

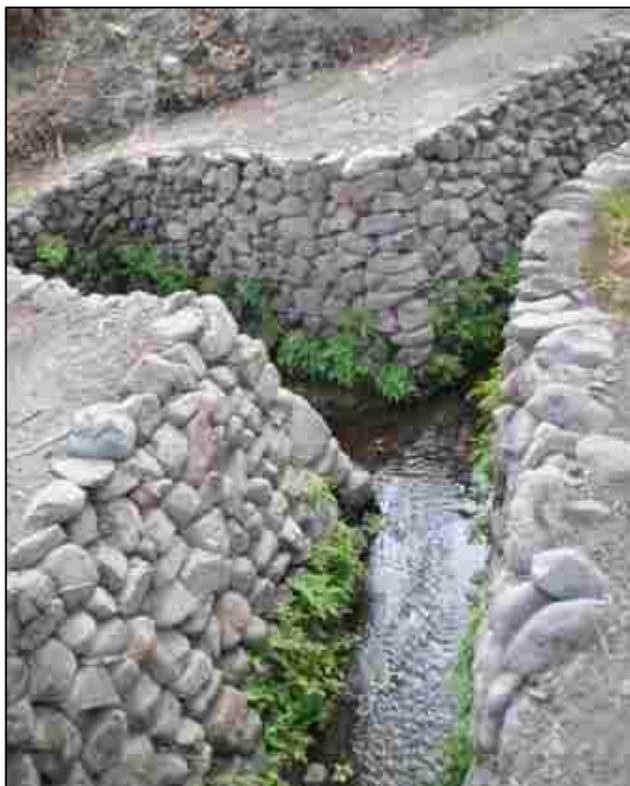
Foto 07. Canal principal y “cangrejera” dispuesta perpendicularmente para aumentar la filtración de agua.

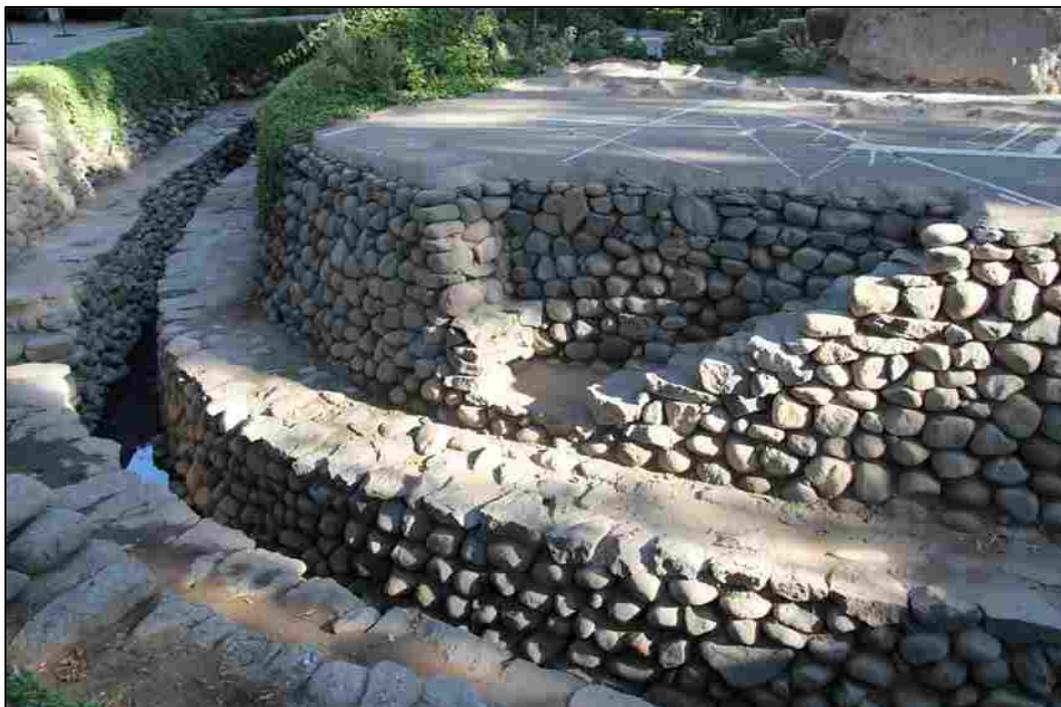
Foto 08. Acueducto de Bisambra, construida con zanja a cielo abierto. Se encuentra dentro del Museo Arqueológico Antonini. (Imagen tomada de Negro, 2018).

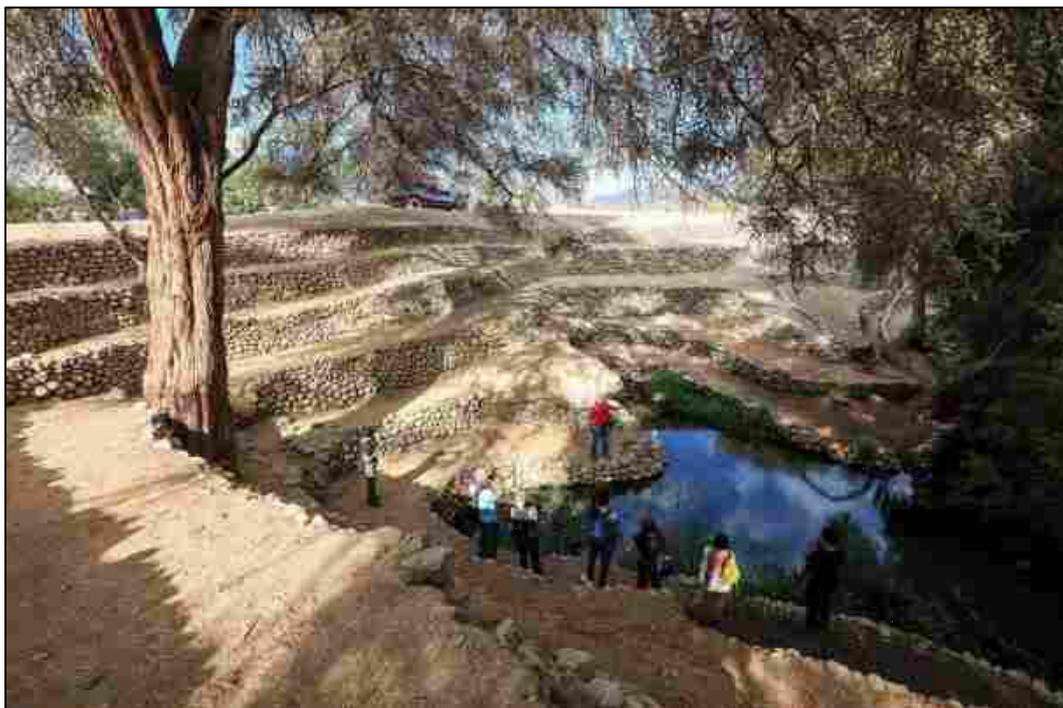
Foto 09. Acueducto de Achaco, construida con zanja a cielo abierto, tiene varios niveles o escalones para permitir el acceso a varios metros de profundidad.

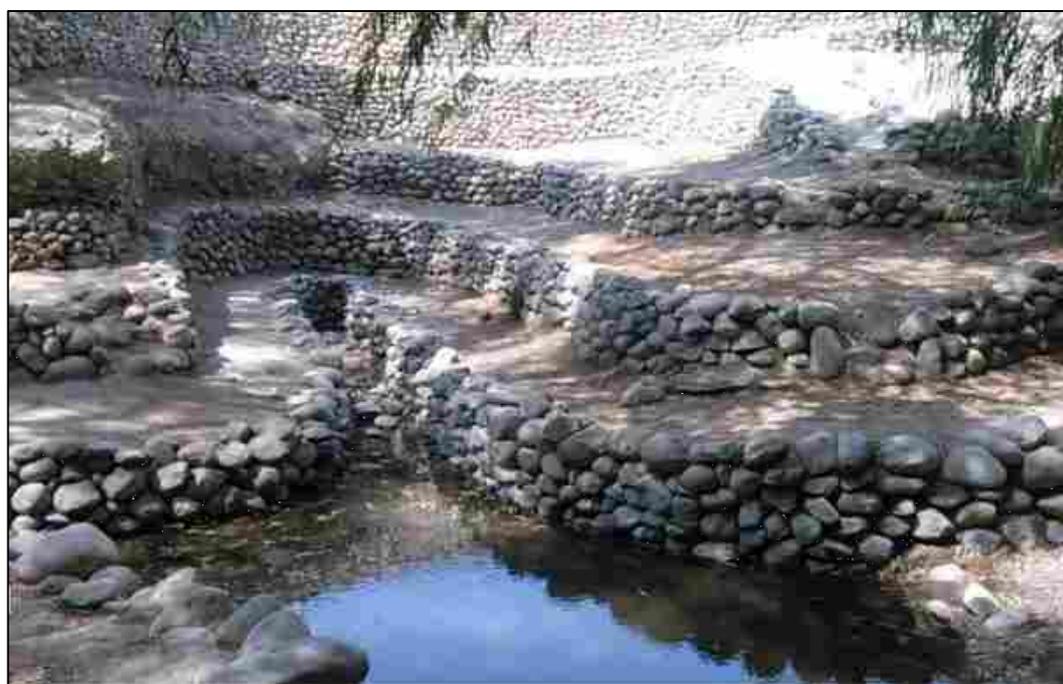
Foto 10. Acueducto de Achaco, detalle de los muros con piedras, casi sin argamasa. Se hace a niveles para para permitir el acceso a varios metros de profundidad.

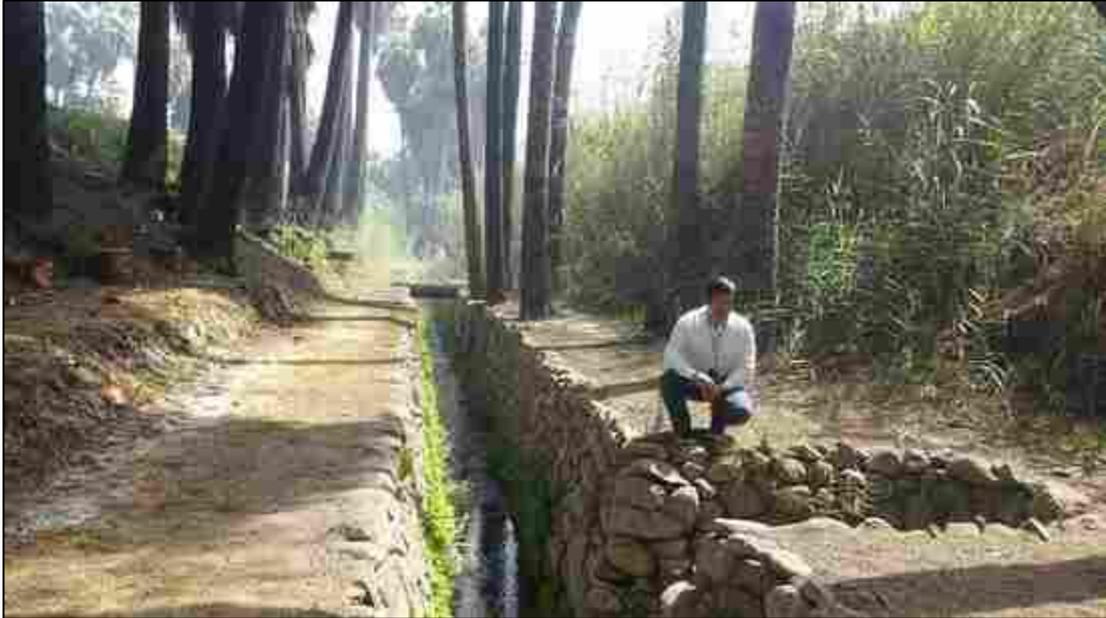
Foto 11. Acueducto de Achaco, su presencia permite el crecimiento de vegetación en el entorno, transformando el paisaje desértico.

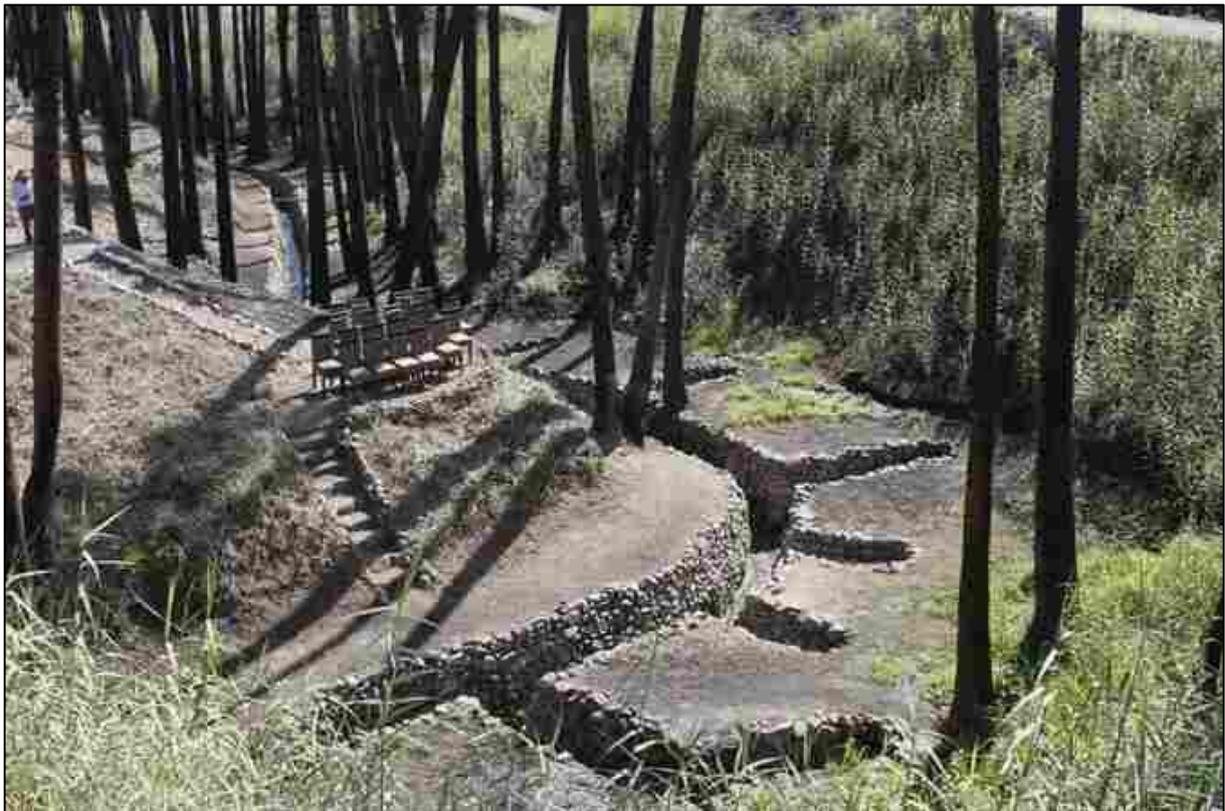
Foto 12. Acueducto de Achaco, distribución de las "cangrejas" lo que permite aumentar la capacidad de captación de agua.
